# M Ó N O S B É L

HRSZ.: 44/1, 44/2, 44/4

## EGYKORI LAKÓ- ÉS GAZDASÁGI ÉPÜLET ÉRTÉKVIZSGÁLATA HELYI VÉDELEM ALÁ HELYEZÉSHEZ

2022. MÁJUS

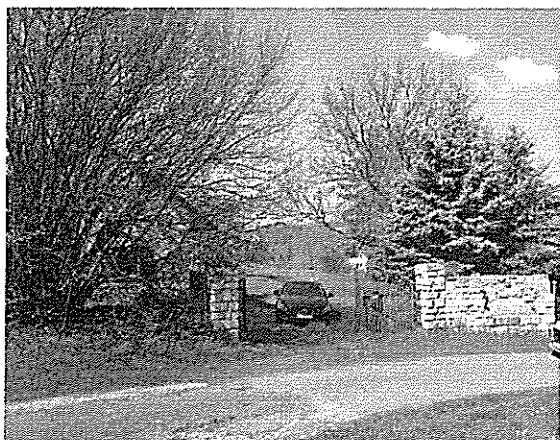
01. Szabadság utcai kapupillérek

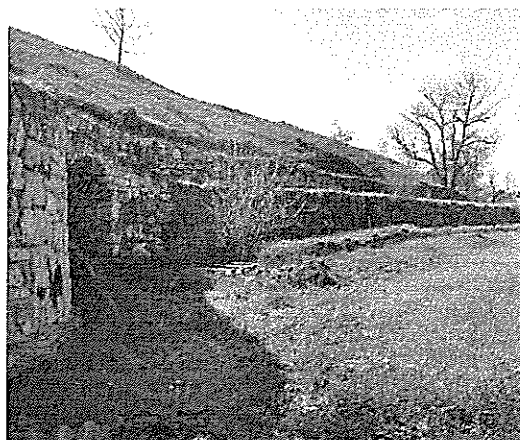
02. Épület mögötti kőtámfal

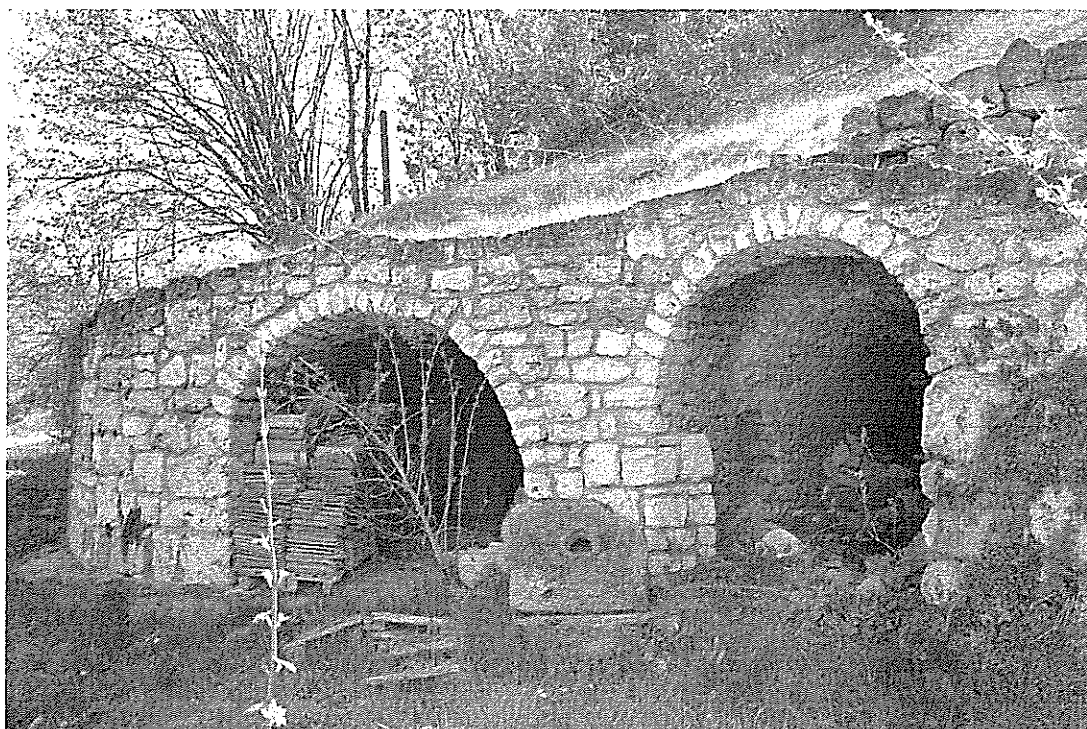
03. Pincék a felső támfalban

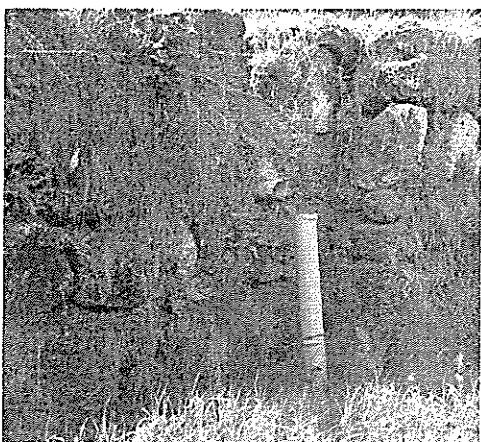
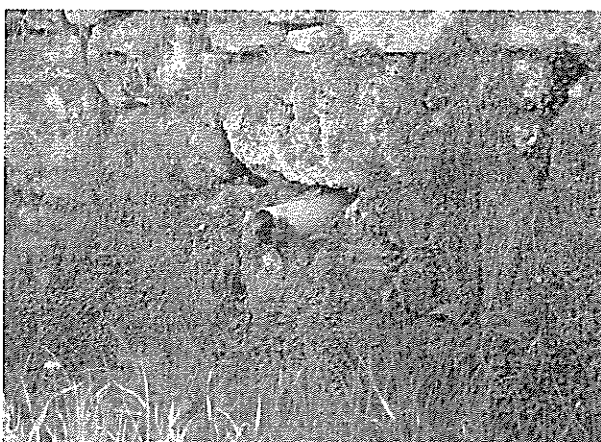
04. és 05. Források a felső támfalban

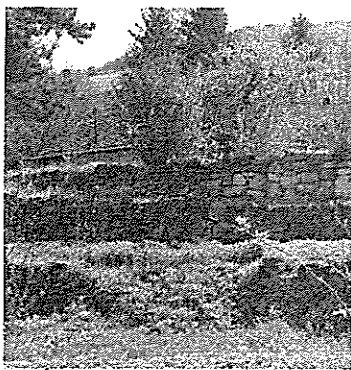
06. Épület előtti lámfalak

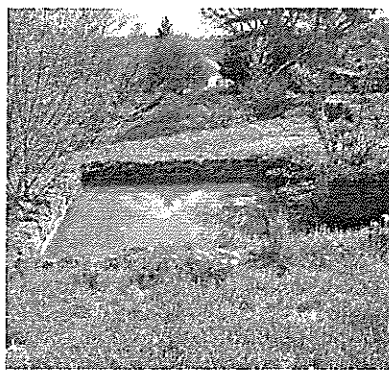
07. Vízugyűjtő medence

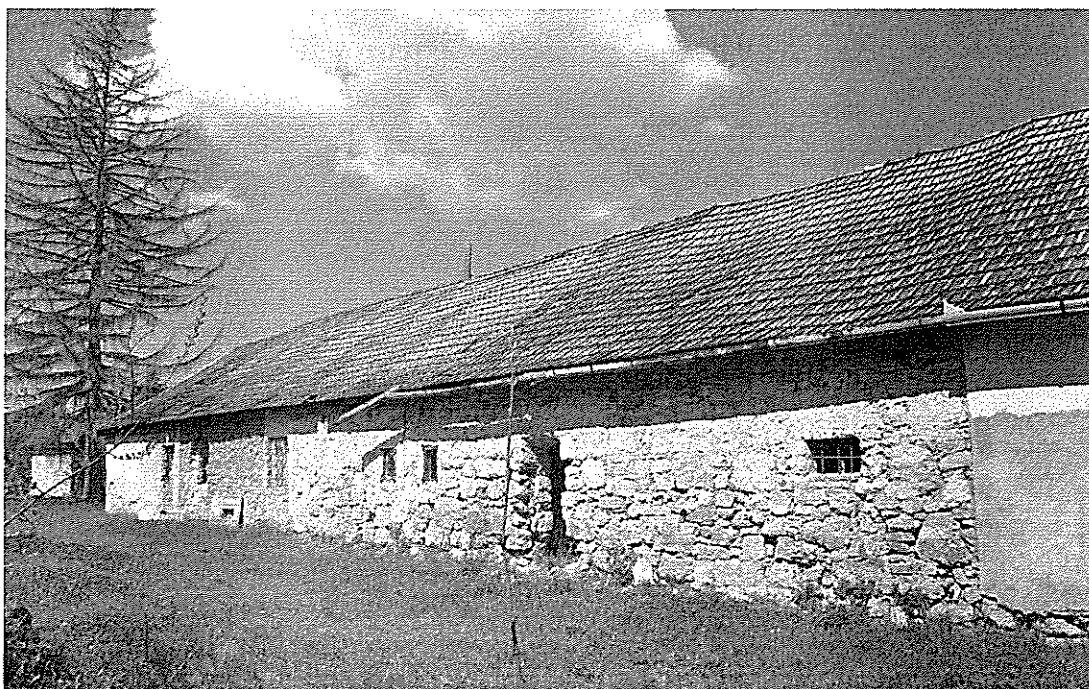
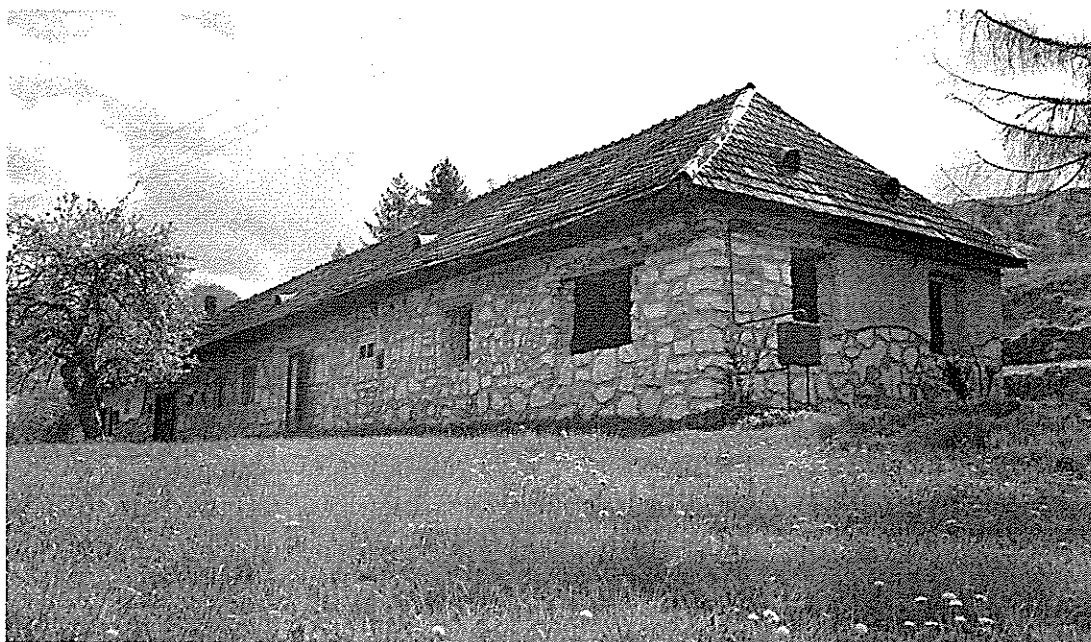
Az épület egy 7,6 m × 38,9 m befoglaló méretű, Mónosbélre jellemző szabadonálló „hosszúház” (09. és 10. fotó). Az ÉK-i vég oromfalas végződésű, alul két utólagos ablakkal, felül meg egy köralakú padlásszellőző nyílással (11. fotó), melynek érdekessége, hogy nem a tengelyben, a gerinc alatt helyezkedik el. A ház DNy-i vége kontyolt (10. fotó), amely tetőfelületen 2 db bádoggal tetőszellőző helyezkedik el, akárcsak az ÉNy-i tetőfelületen. Ezen kontyolt részen még megmaradt az eredeti, díszesen fűrészelt ereszeszaka (12. fotó).

09. DK-i homlokzat

10. DNy-i véghomlokzat és Ény-i hosszhomlokzat

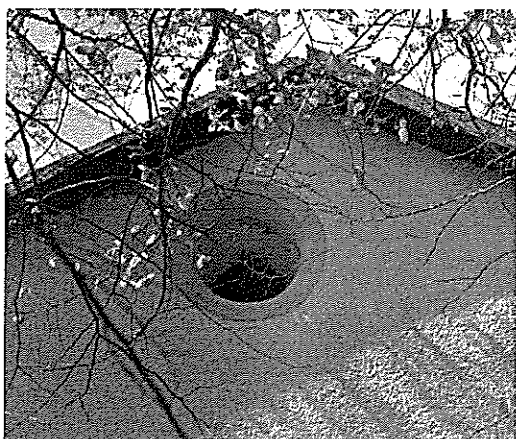
11. ÉK-i oromrészlet

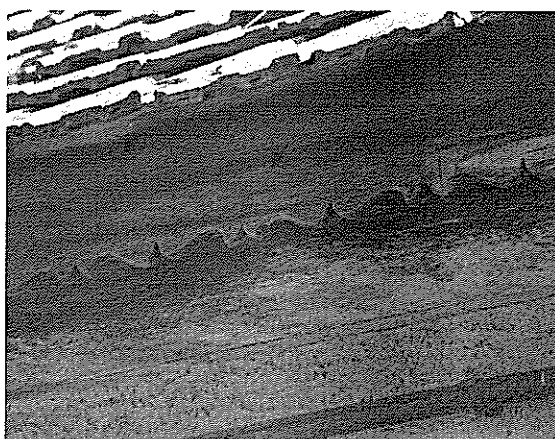
12. DNy-i ereszt részlete

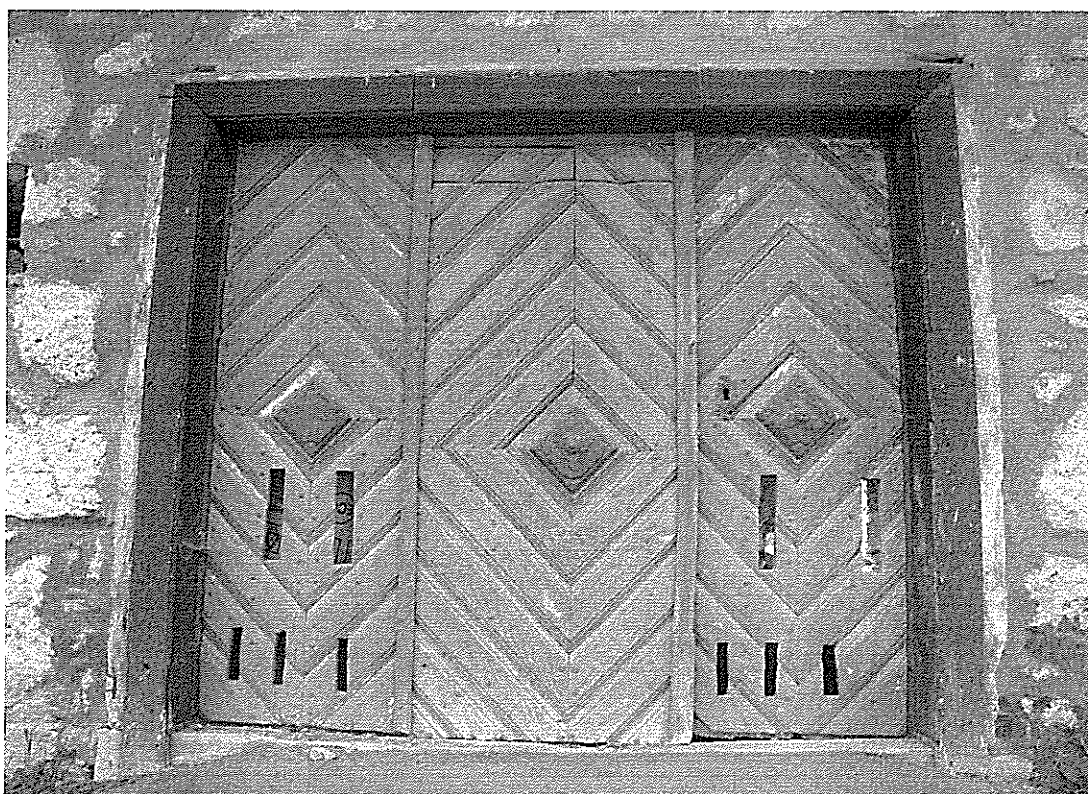
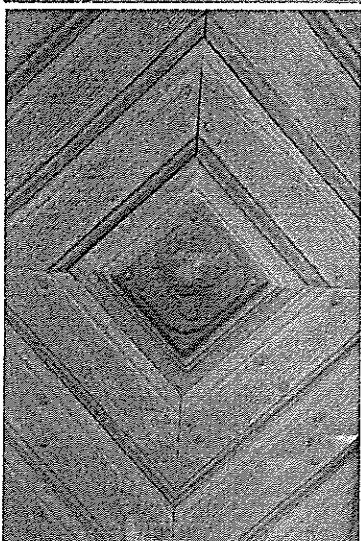
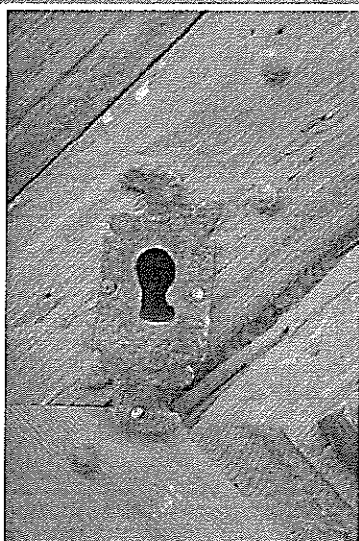
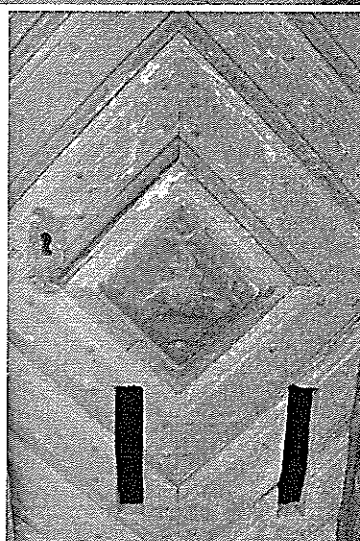
vasalatokkal még látható (15., 16. 17. és 18. fotók). Az istálló kisméretű, kovácsoltvas ráccsal ellátott ablakai is megmaradtak (19. fotó). A 3-as és 4-es egység eredetileg is lakás funkciójú lehetett, amelyet az osztott (szintén vastag kőfalakkal) alaprajz (20. és 21. fotó) és az az 1-2 megmaradt szép, díszes belső ajtó mutat (22. és 23. fotó).

15., 16., 17. és 18. Istállóajtó és részletei

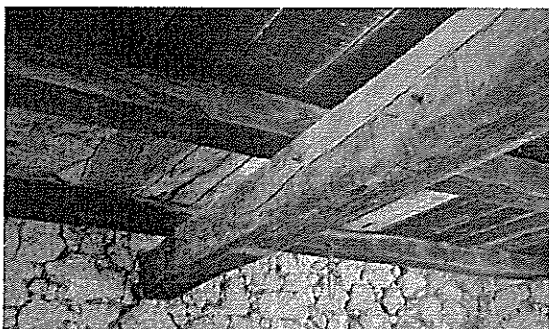
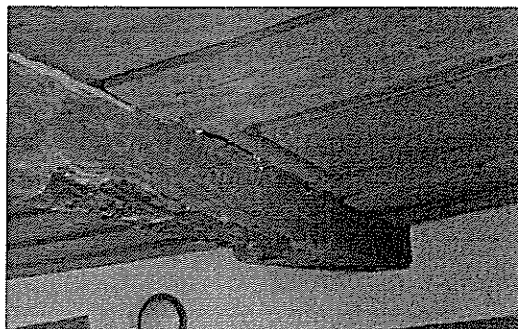
Jelenleg üres az épület, de utoljára 4 részre osztva 3 lakás és egy nagy közös fáskamra funkcióval használták. Ha megnézzük az alaprajzot (lásd F-02), akkor látható, hogy az 1. és a 2. egység (ÉK-ről DNy-ra haladva) gazdasági funkciójú lehetett, míg a 3. és 4. egysége volt egykor egy lakás. Az 1. egység mára teljesen átalakított, egy lakássá. A 2. egység, amely az istálló volt egykor, jelenleg szinte eredeti állapotában van. E két részen nincs középfőfal, hanem 1-1 nagyméretű mestergerenda támassza alá a földemgerendákat (13. és 14. fotó). Az egykori istálló háromszárnyú faajtaja, rajta a

13. Mestergerenda az egykori istállóban

14. Mestergerenda a ház első egységében

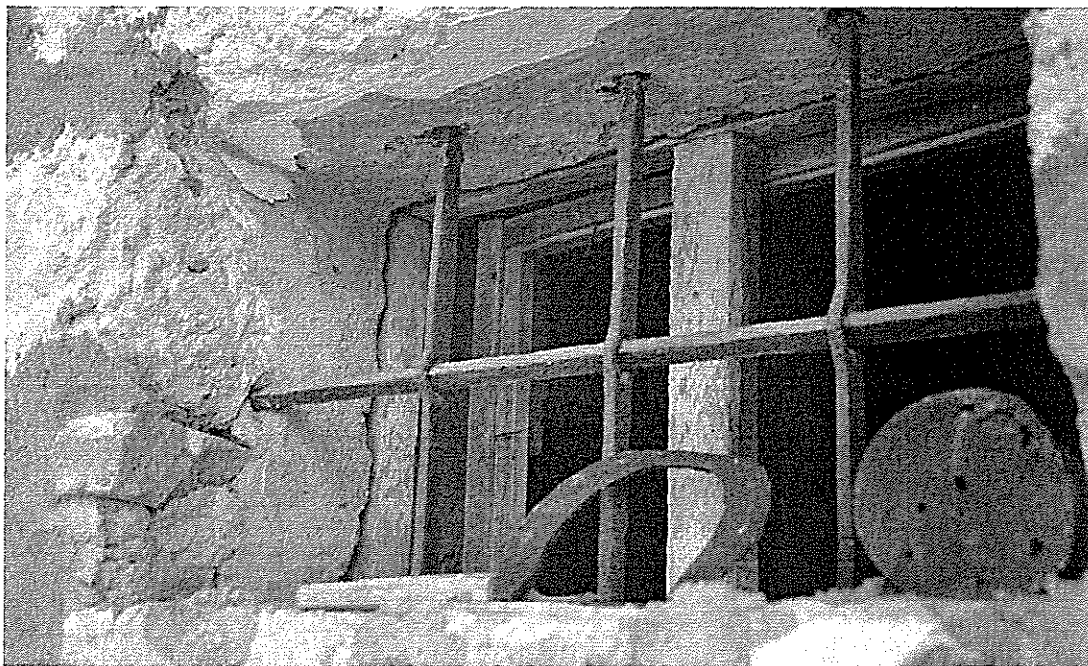
19. Istállóablak és rácsa

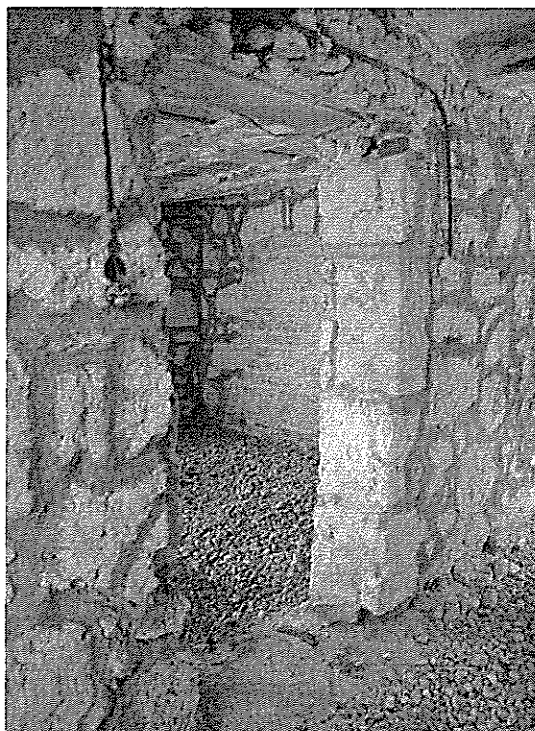
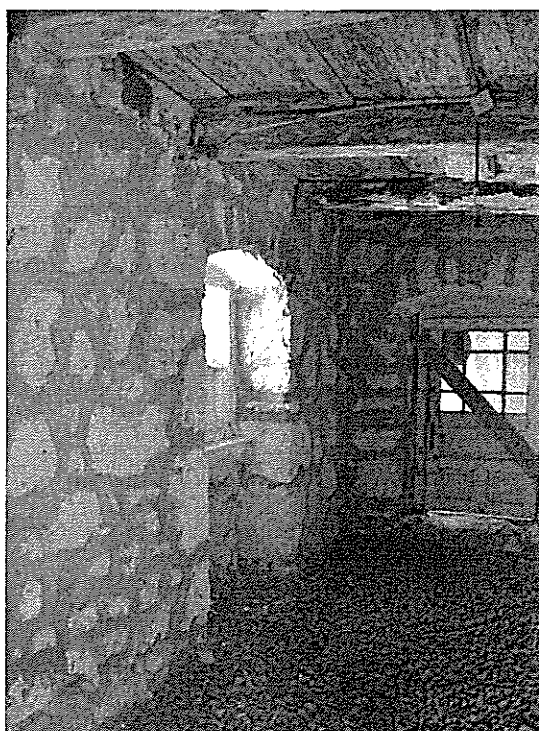
20., 21. Lakásbelső a 3-as és 4-es egységben

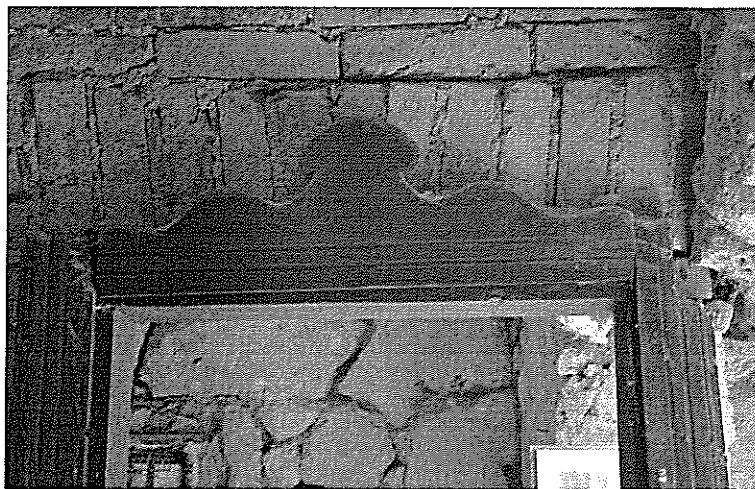
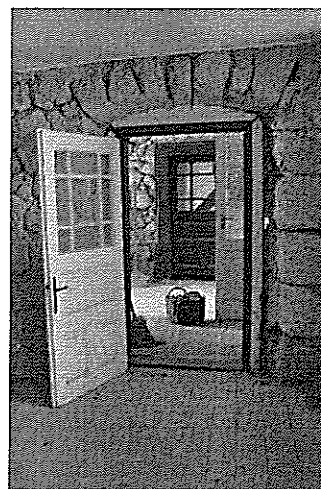
22., 23. Belső ajtók a 3-as egységben

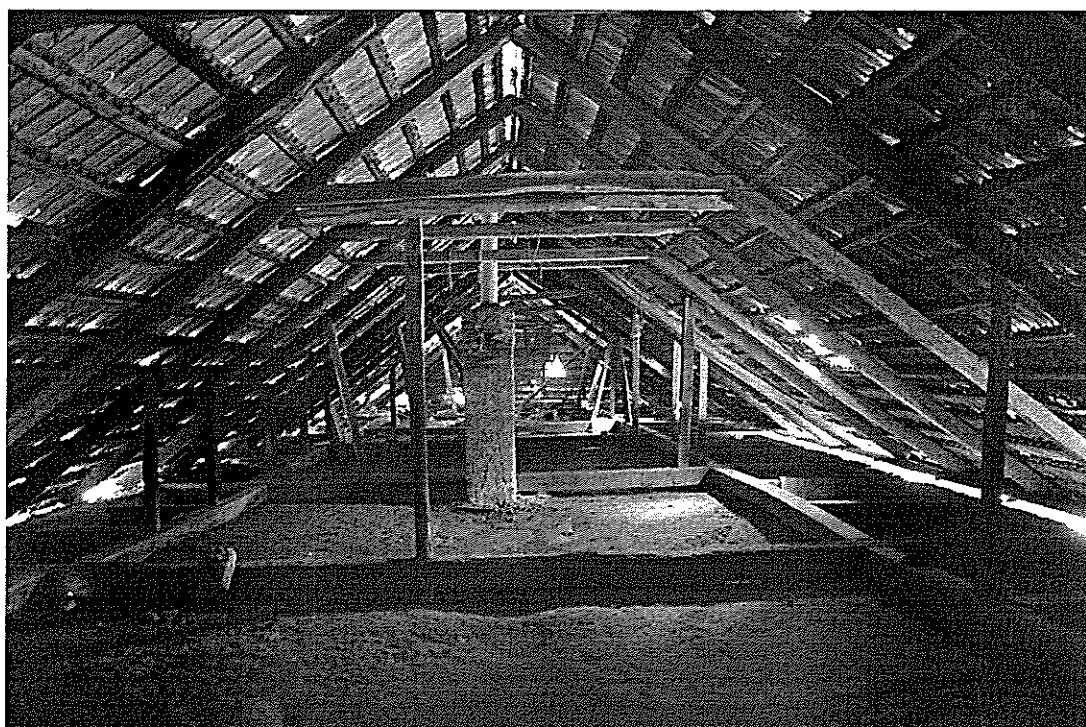
Állapota vegyes. Vastag terméskő falai jó állapotban vannak. Fa födémszerkezete szemrevételezés alapján szintén jó állapotú, kivéve az időjárásnak kitett ereszszerkezetet (24. fotó), ahol részben már elkorhadtak, alsó széles deszkaborításuk lejött. Tetőszerkezete viszont egy teljesen más kategória, mint a födémszerkezet. Míg a födém és kötőgerenda rendszer szép, nagyméretű fagerendákból áll, addig a tetőszerkezet minimum, sőt inkább az alatti anyagméretű gerendákból áll, amelyet utólag már sok helyen (szinte mindenhol) alá kellett támogatni (25. fotó). Ebből egyértelműen arra lehet következtetni, hogy a jelenlegi tető már nem az eredeti, azt valamilyen oknál fogva le kellett cserélni, ami már egy alacsonyabb minőségben készült.

25. Tetőszerkezet

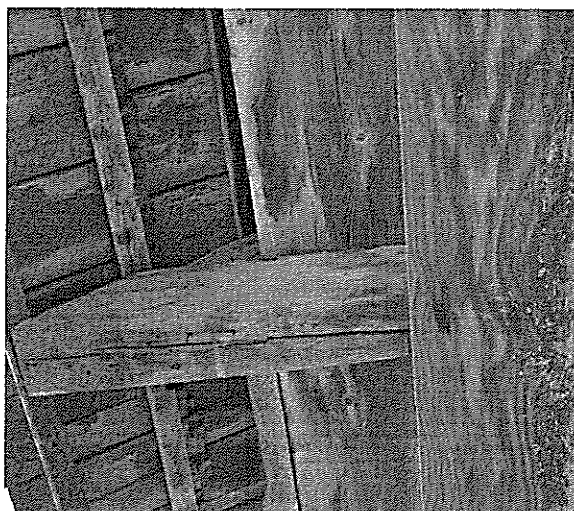
24. Ereszrészlet

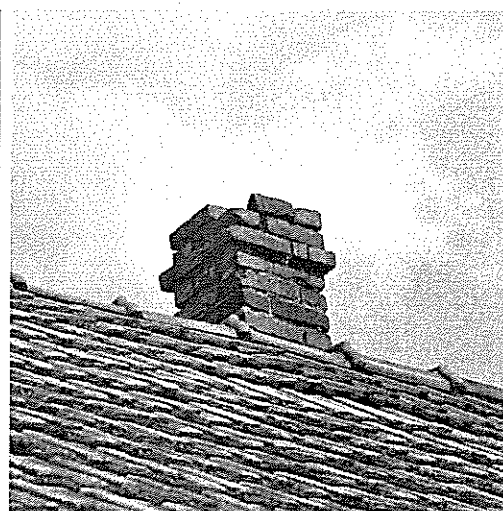
A házon egy eredeti téglakémény maradt meg (26. fotó), valamint egy utólagos csőkérmény látható még.

26. Tégla kémény
